# IL PONTE DIGA DI VALEGGIO SUL MINCIO

- STORIA ED INTERVENTI -

Ing. Marzia Nardon

NICOLA BORTOLASO PIERO VANTINI \*ARCHITETTI

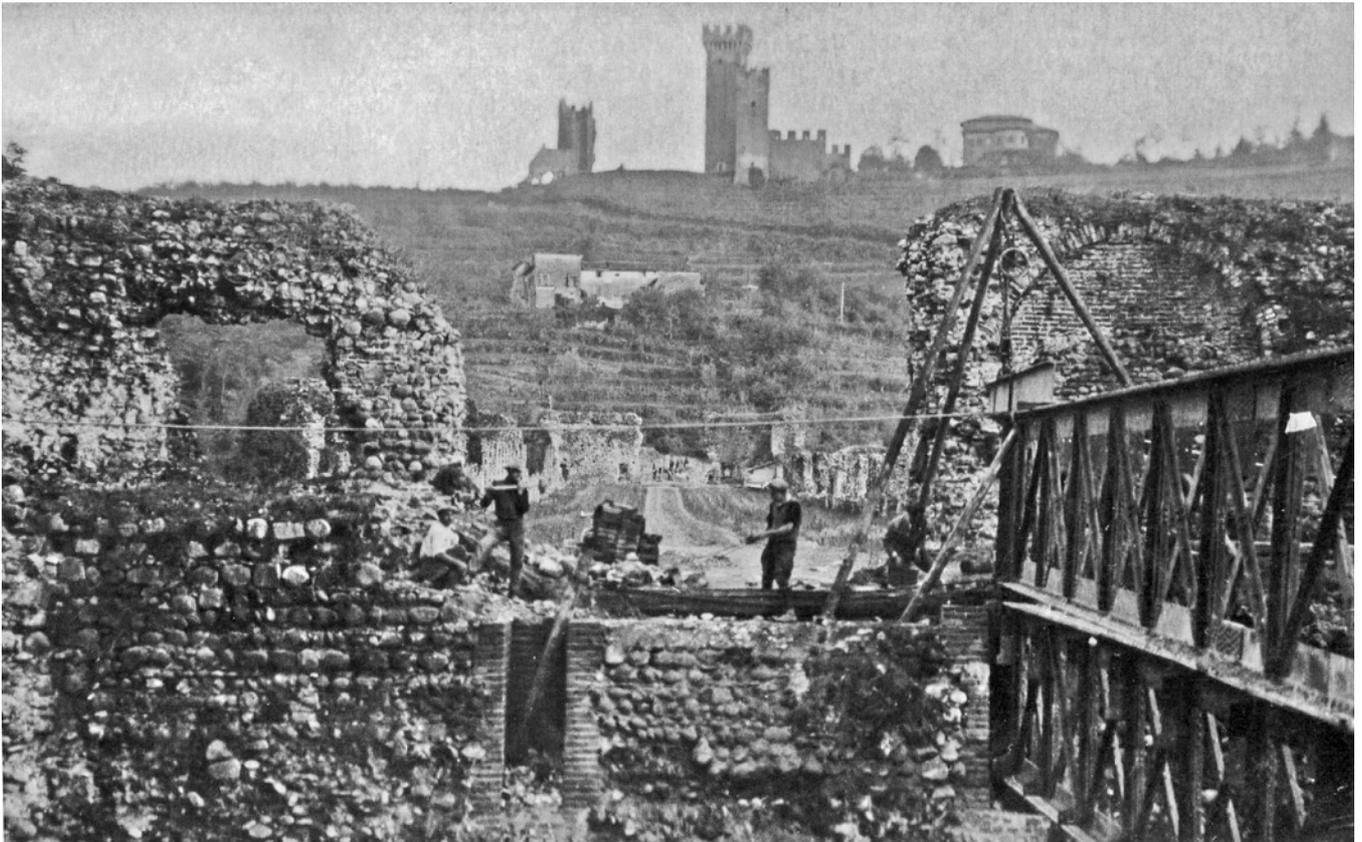
Fotografia del cantiere scattata durante la posa in opera delle travi reticolari in ferro[Archivio personale C.Farinelli]

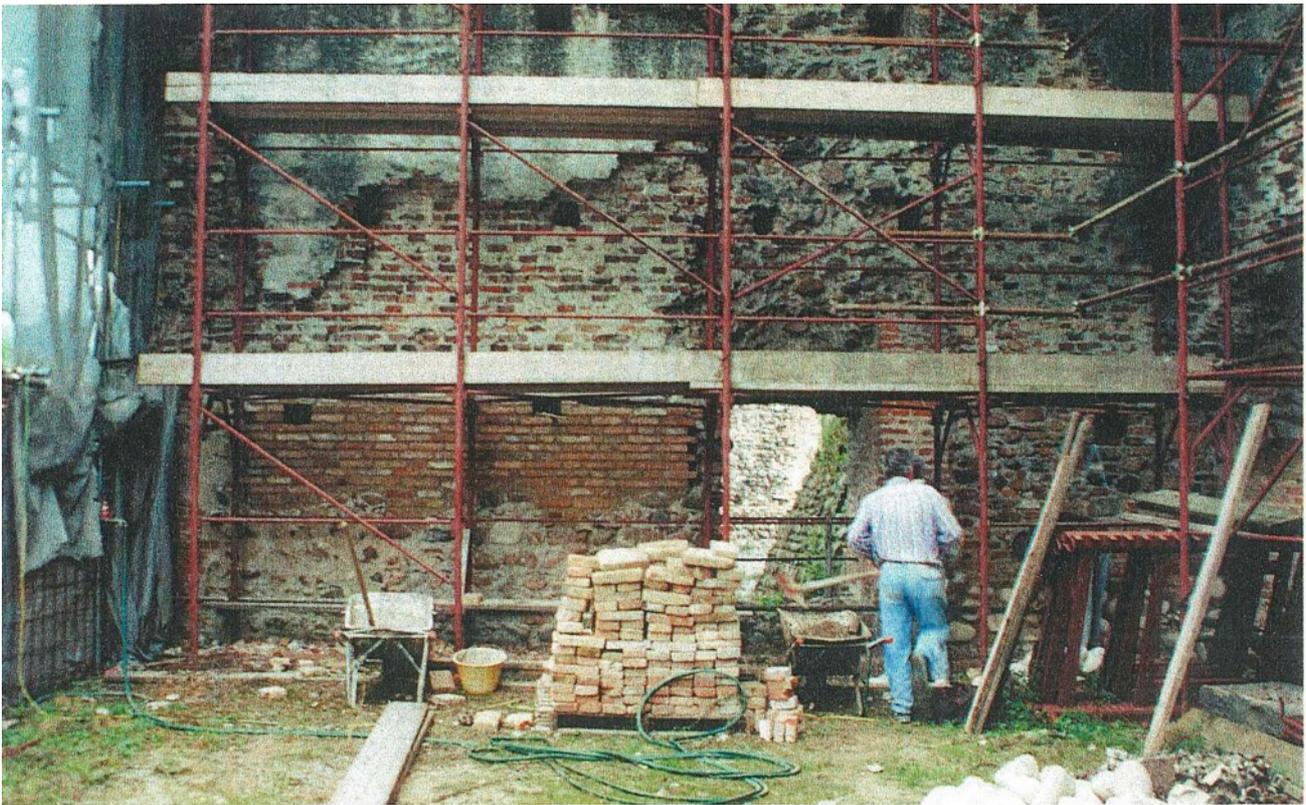
Fotografia di cantiere. Viene ricostruito il paramento in mattoni che è stato asportato [Archivio personale Arch. Perbellini]
